Weartech® SHS™ Yüzey Kaplama ve Sert Dolgu Aşınma Plakası

Döner Kanatlı Besleme Tamburunun Ömrünü %200 Uzatın

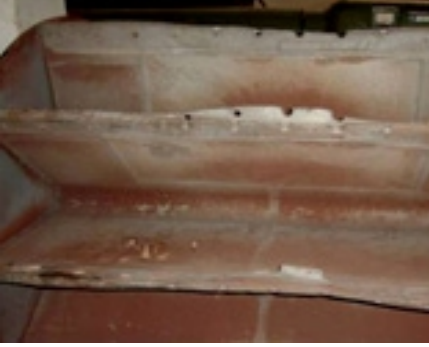
Koruma İşlemi Uygulanmamış Tambur
— 6 Ay Çalıştıktan Sonra —

Döner kanatlı besleyicinin içinde dönen bir tambur üzerinde bulunan kanatlar, korumasız çelikten imal edilmiştir ve kayma aşınmasına, ince parçacık erozyonuna ve korozyona karşı yeterince dayanıklı değildir. Servis sırasında, kanatlarda oluşan aşınma ve korozyondan kaynaklanan yüzey malzemesi kaybı oldukça şiddetlidir ve tamburun 6 ay sonra değiştirilmesi gerekir.

Tambur kanatları aşınma ve korozyon sonucu hasar görmüş olup yenisi ile değiştirilmelidir.

6 ay çalışma süresinden sonra, herhangi bir koruma işlemi uygulanmayan tambur aşınma ve korozyon konusunda önemli ölçüde hasarına uğradı ve değiştirilmesi gerekli görüldü.

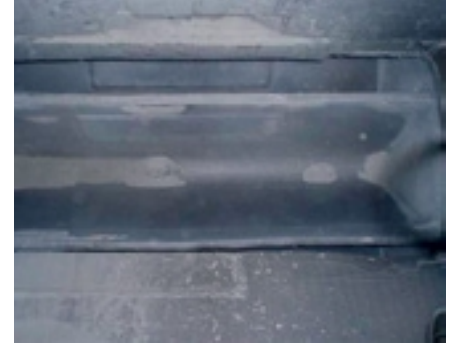
Weartech® ile Korunmuş Tambur
— 12 Ay Çalıştıktan Sonra —

Kanat bölgelerinde çok düşük seviyede aşınma görülürken korozyon hasarı oluşmamıştır.

12 ay çalışma süresinden sonra yapılan incelemede ise, Weartech® SHS™ ile korunan tamburda, yüzey aşınmasından kaynaklanan minimum malzeme kaybının sadece 1,5 mm olduğu ve korozyon hasarının oluşmadığı görüldü.
