Kazan Borularının (Akışkan Yatağa Sahip Kazanlar) Weartech® SHS™ Termal Püskürtme Yöntemiyle Kaplanması

Erozyon ve Korozyona Karşı Mükemmel Dayanım Sağlar.

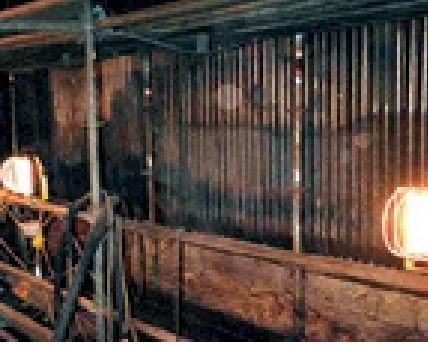
Yakıt Olarak Kömür Kullanılan Tesisteki Sirkülasyonlu Akışkan Yatağa Sahip Kazan

Kazan borularının bulunduğu ve en şiddetli erozyon hasarının meydana geldiği bölümde çeşitli saha denemeleri yapılmıştır.

Pensilvanya'daki kömürle çalışan bir elektrik santralinde bulunan sirkülasyonlu akışkan yatağa sahip (CFB) kazanın içindeki borularının en şiddetli erozyon hasarı oluşan bölümünde termal sprej kaplama yöntemi ile ilgili bir saha denemesi ve dayanım konusunda kıyaslama çalışması yapıldı. Eşit boyuttaki iki LMC Armacor™ termal sprej kaplaması arasında yer alan kazan borularının 2,1 x 1,5 m'lik bölümüne Weartech® SHS™7170 WTWAS ile kaplama işlemi uygulandı.

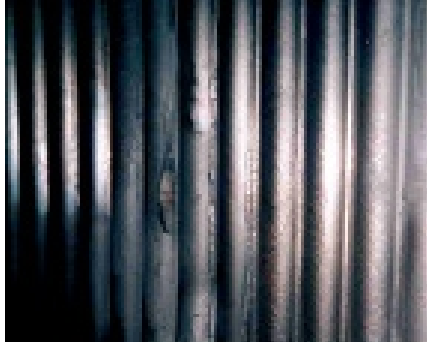
Rakip Firmanın Yaptığı Kaplama
— 9 Ay Çalıştıktan Sonra —

Rakip tarafından yapılan kaplamada, erozyondan kaynaklanan ve onarım gerektiren hasarlar oluşmuştur.

9 aylık hizmet süresinin ardından planlı olarak yapılan bir kesinti sırasında kazan boruları incelendi ve Weartech® SHS™7170™ WTWAS ile yapılan kaplamada herhangi bir erozyon veya korozyon hasarı belirtisi görülmezken, rakip kaplamalarda onarım gerektiren erozyon hasarının oluştuğu tespit edildi.
