CITOCUT 40 I

NL **Manuel gebruik en onderhoud** / Gelieve dit instructieboekje te bewaren in alle bovenstaande talen

Cat n° : W 000 264 675
Rev : A
Date : 11/08

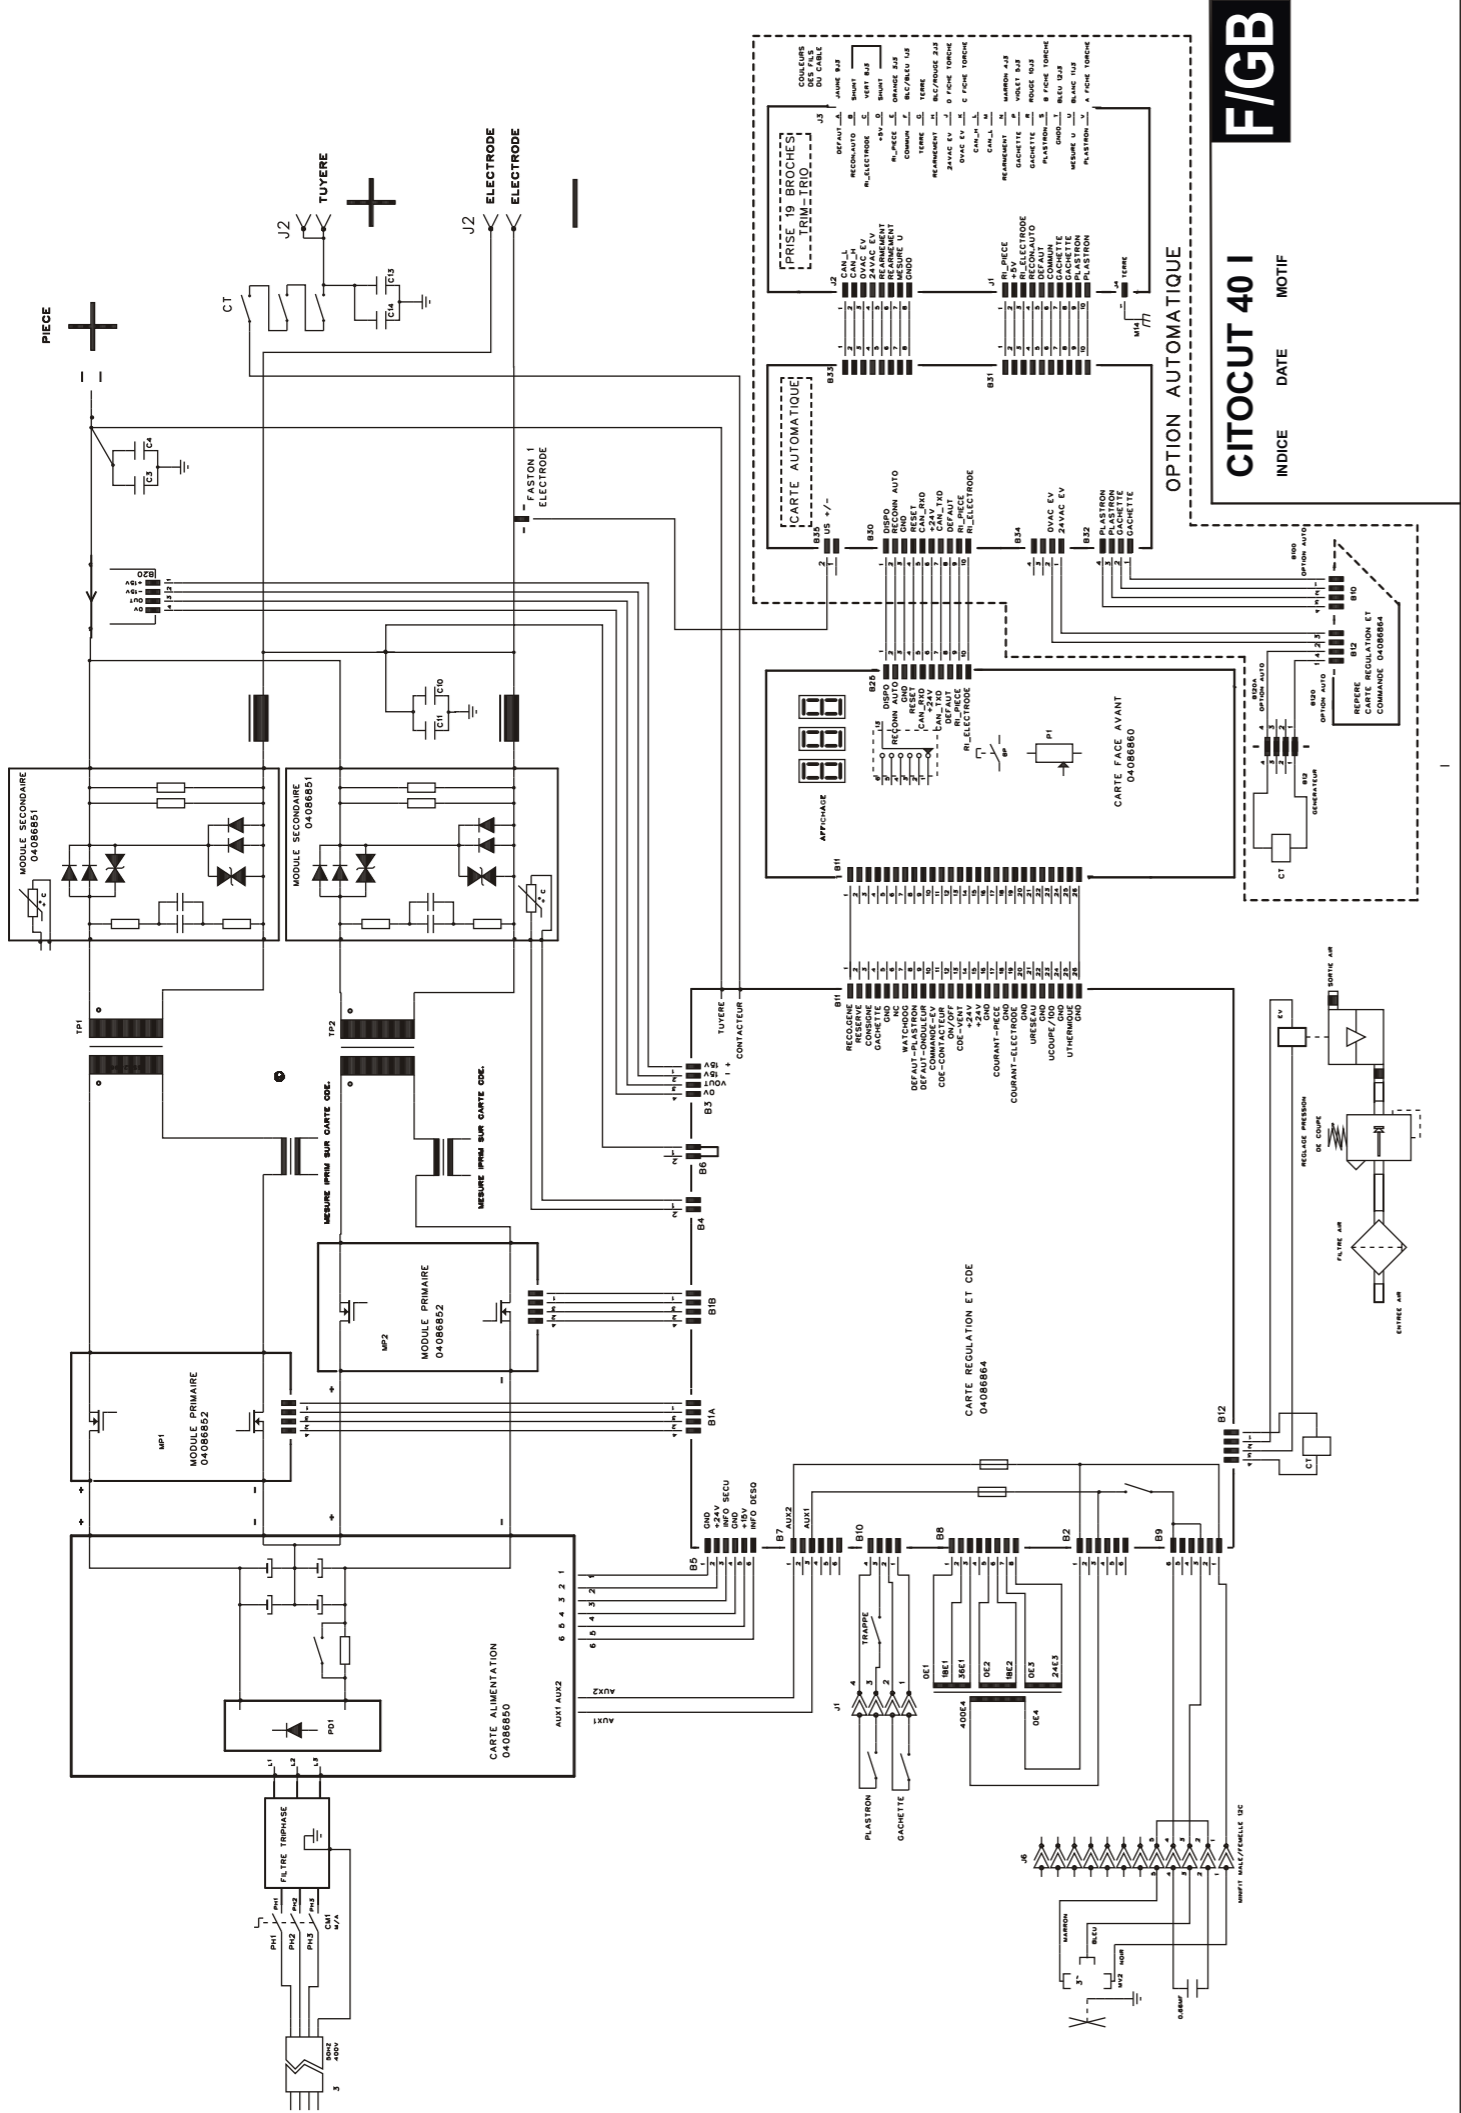
6.3. ONDERHOUD VAN DE CITOCUT 40I

(zie vouwblad FIGUUR 1 op het einde van de handleiding)

6.3. RESERVDELAR

(se folder figur 2, i slutet av notisen)

Rep Articol	REF./REF.	Benaming	Denumire
CITOCUT 40I			
		Frontpaneel	Framsida
3	W000265987	Zakje blauwe knop	Påse röd knapp
5	W000147170	Vrouwelijk isolerend contact met connector 200A	Anslutningsdon F isolerkontaktidon 200A
14	W000147221	Schakelaar 25A 2P 45 D 3-fasig	Strömbrytare 25A 2P 45 D trefas
15	W000265818	Geheel frontplaat	Frontpanelenshet
		Achterpaneel	Baksida
11	W000147400	Ontspannerfilter 1/4G 5 micron	Reducerventilsfilter 1/4G 5 mikron
13	W000010102	Kabel 4 x 6mm2	Kabel, 4 x 6mm2
		Inwendige elementen	Inre komponenter
17	W000148729	Contactoor 9A 3P1OF 24AC	Kontaktor 9A 3P1OF 24AC
18	W000265814	Elektromagnetische klep D4 3V 24V 50/60HZ	Magnetventil D4 3V 24V 50/60HZ
19	W000265815	Besturingskaart wisselrichter	Manöverkort växelriktare
20	W000265548	Wisselrichter CITOCUT 40I	Växelriktare Citocut 40 I
21	W000265816	Verbinding 2 X 75A	Kontakt, 2 X 75A
22	W000273361	Automatische kaart	Automatikkort

23	W000241700	Basiskaart buscontact kabelstreng	Honsockelkort kabelknippe
